# Oljelekkasje fra transformatorventiler?

Presentasjon av reparasjonsmetode uten  
drenering av olje

# BKK har utviklet et verktøy for reparasjon av 2-delt kuleventil

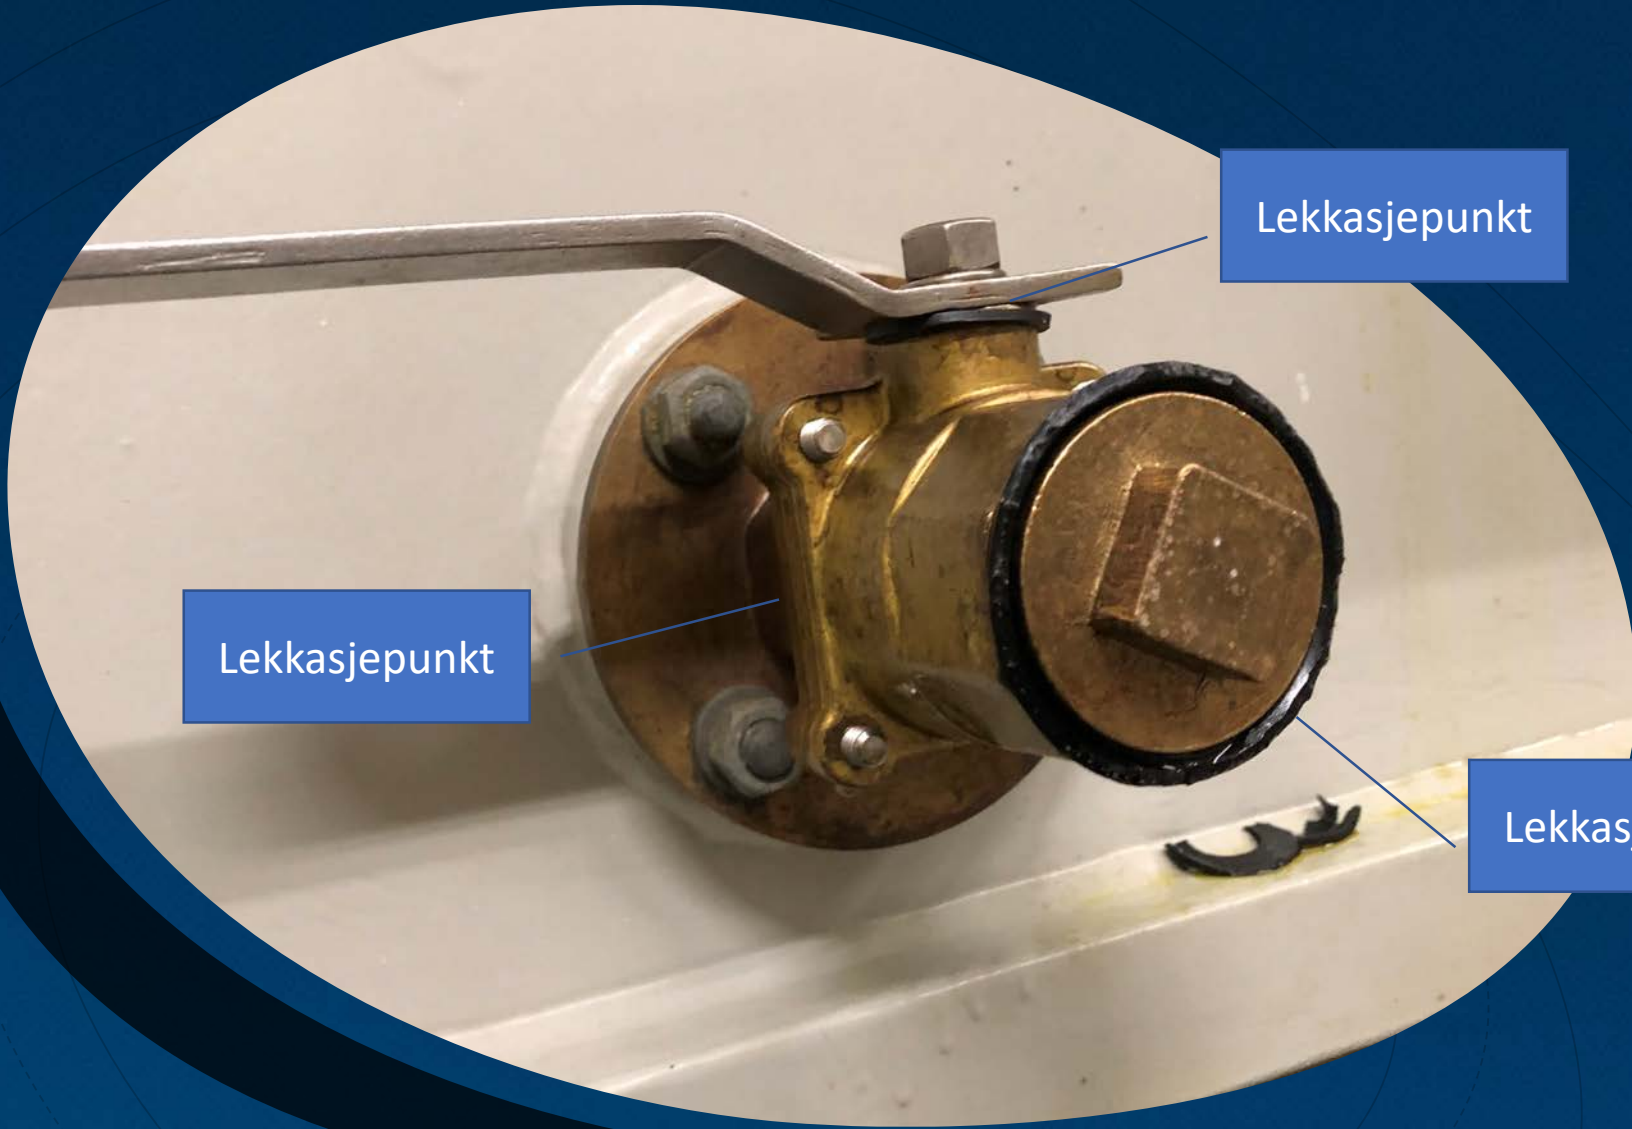
Lekkasjepunkt

Degraderte pakninger på grunn av alder og eksponering, ikke fra slitasje.

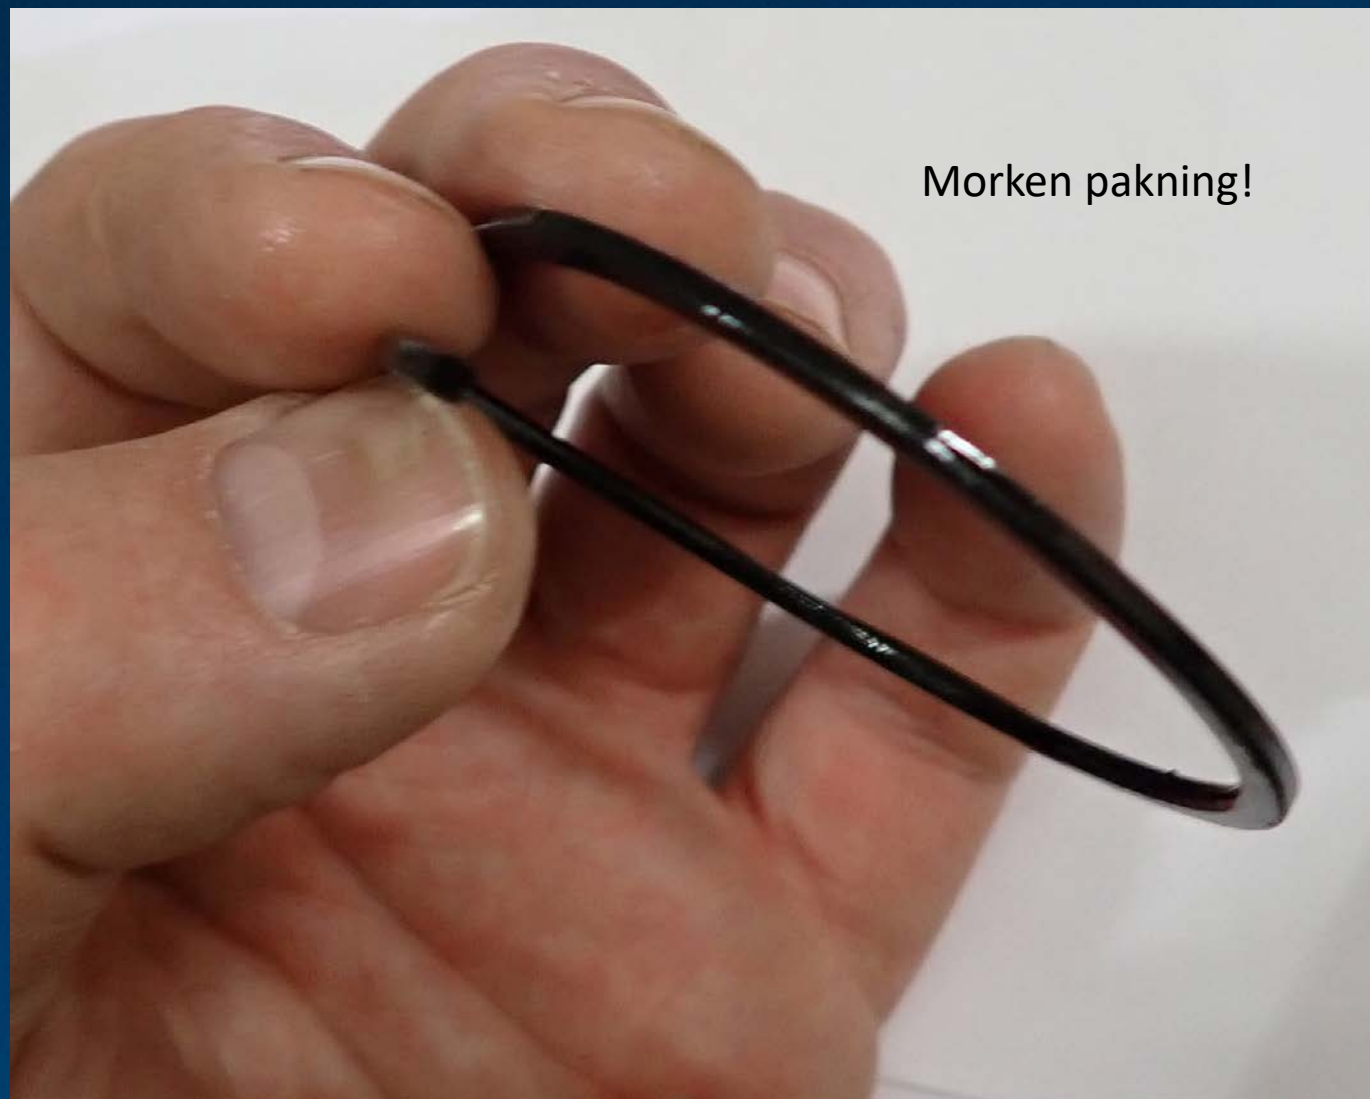
Morken pakning!

Reparasjon uten drenering av olje:

- Kun håndverktøy
- Minimalt med oljesøl
- Rask utførelse og kort stanstid
